El estudio del alfarje Tanto Monta en Huesca saca a la luz su azarosa existencia y posibilitará su recuperación

Ana Carrassón López de Letona

Resumen

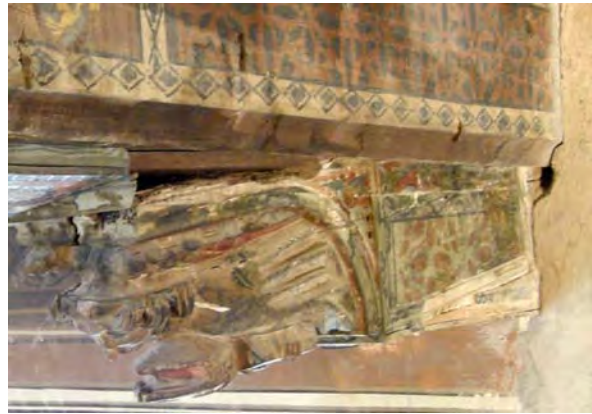
Entre las reparaciones realizadas en el alfarje a finales del siglo XIX, se incluye como refuerzo estructural un tablero a cada lado de 9 de sus jácenas, suponiendo un cambio en la geometría de las vigas, lo que además significó dejar oculta la policromía del siglo XV. Con el propósito de reducir el efecto del acusado cabeceo que presentaban los canes, les fueron añadidas piezas de madera y materiales de relleno. La sección de las jácenas primitivas, bajo estos tableros, es de 34 cm, mientras que con los añadidos alcanzan una sección de 46 cm. Esto produce una

Figura 6. En la zona superior se observa el tablero añadido a los lados de las jácenas, y el movimiento de los canes. Fotografía: Artyco, Archivo General IPCE.

visión engañosa de la situación real de la techumbre, al quedar enmascaradas las deformaciones, la flecha y vencimiento de vigas y canes. A todo ello se suma un reducido número de piezas de distinto origen, que no pertenecen a la techumbre, reutilizadas o añadidas en distintos momentos (fig. 6, 7 y 8).

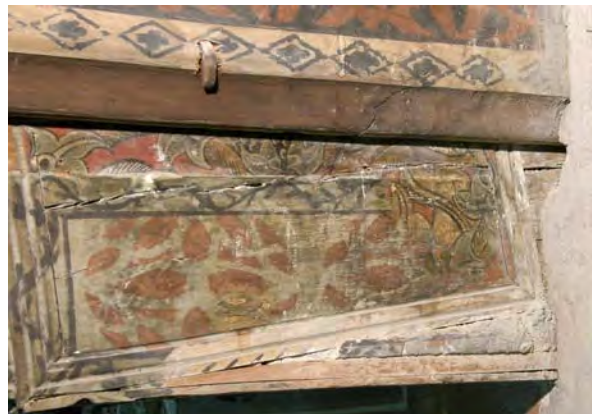
Figura 7. Can IV, detalle de la cuña para enmascarar el efecto de cabeceo del can. Repinte sobre la policromía del XV. Fotografía: Artyco, Archivo General IPCE.

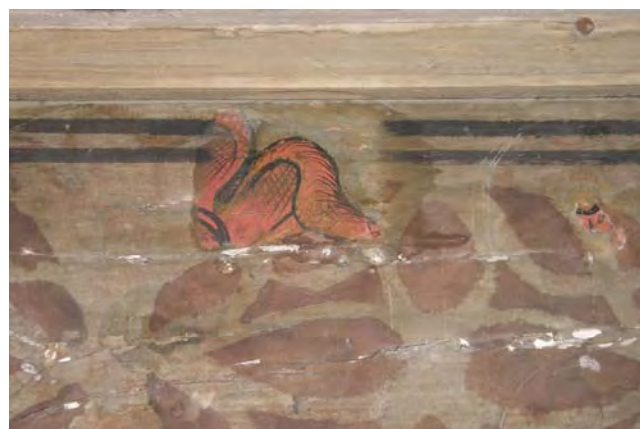
Figura 10. Cata de inspección, policromía oculta por repintes. Fotografía: Artyco, Archivo General IPCE.

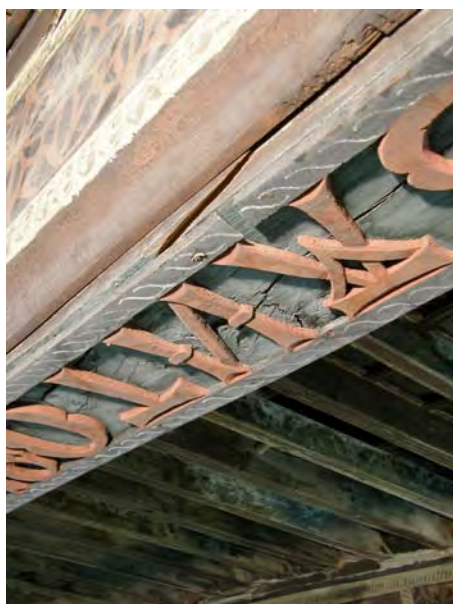
Hasta el año 2002 se había tenido por original, momento en que observé que estas letras no correspondían a la antigüedad de la techumbre, ya que se trata de una reposición relativamente reciente, de producción industrial. Posiblemente, estas letras estén sustituyendo a anteriores elementos decorativos, como las decoraciones góticas caladas que se conservan fragmentadas en el papo de algunos canes. Aún no se puede asegurar con exactitud cuándo fueron colocadas. Dado que se trata de un producto industrial, cabe suponer que se instalarían entre la reforma de 1875-76 (Honorio M. Onaindía) y el momento de la primera mención de Del Arco¹⁷; esto es, en algún momento de los 42 años que van de una fecha a otra¹⁸ (fig. 21 y 22).

Figura 21. Jácena VI, leyenda Tanto Monta de manufactura reciente sobrepuesta en los papos de las jácenas. Fotografía: Artyco, Archivo General IPCE.

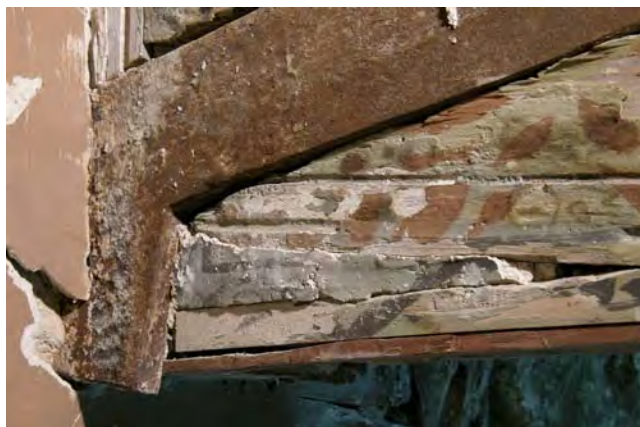
Figura 23. Algunos refuerzos de hierro en las jácenas. Fotografía: Artyco, Archivo General IPCE.

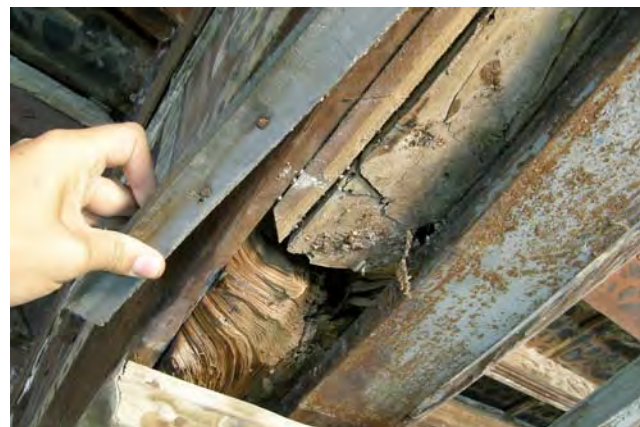
Figura 24. Jácena IV rotura y refuerzos metálicos. Fotografía: Artyco, Archivo General IPCE.

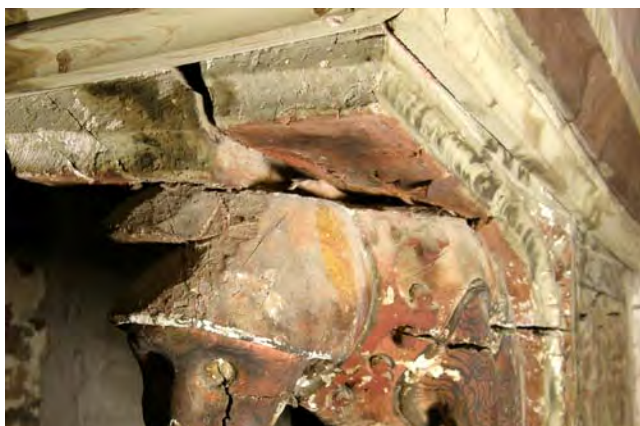
Figura 25. Rotura del can III. Fotografía: Artyco, Archivo General IPCE.

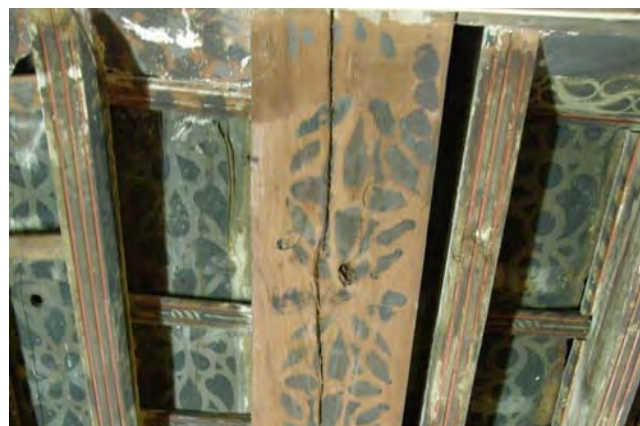
Figura 26. Viga de refuerzo aplicada en la calle IV. Fotografía: Artyco, Archivo General IPCE.

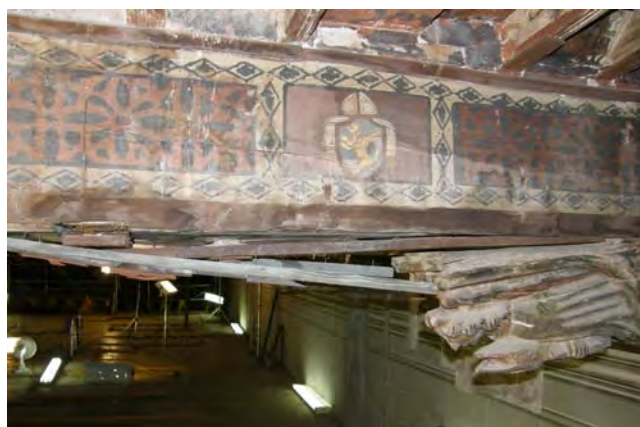
Figura 27. Viga IV con el tablero de refuerzo y pletinas de hierro. Fotografía: Artyco, Archivo General IPCE.

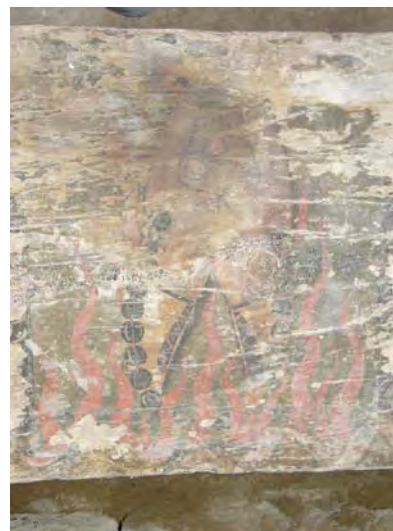
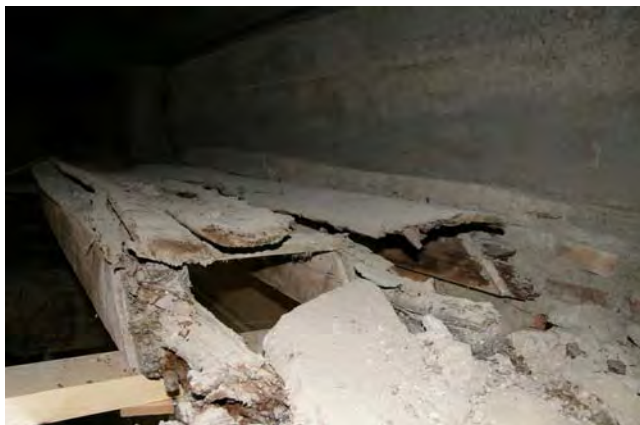
Figura 33. Degradación de la madera en la calle XI. Fotografía: Artyco, Archivo General IPCE.

El abandono del palacio en los años 50 genera la entrada de agua por cubiertas, la consiguiente pudrición de las maderas y el lavado de policromías. En las zonas donde hubo filtraciones de agua se produjo descohesión y degradación de la madera con pérdida de propiedades mecánicas y de material. En la policromía, fueron importantes las manchas de humedad, pérdidas de aparejo y del estrato de color, decoloración de las superficies, etc. (fig. 33 y 34).

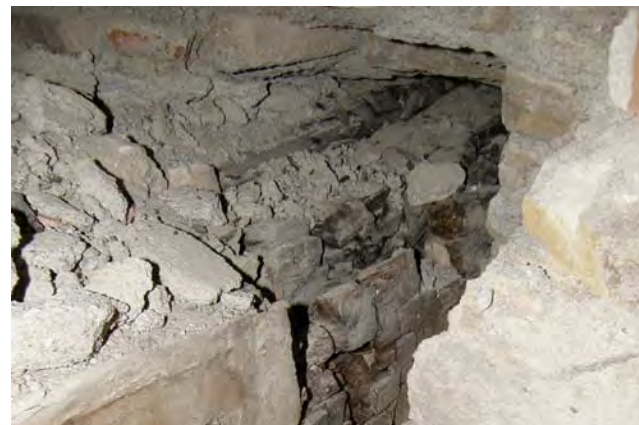
Figura 34. Pudrición de la cabeza de viga XI. Fotografía: Artyco, Archivo General IPCE.

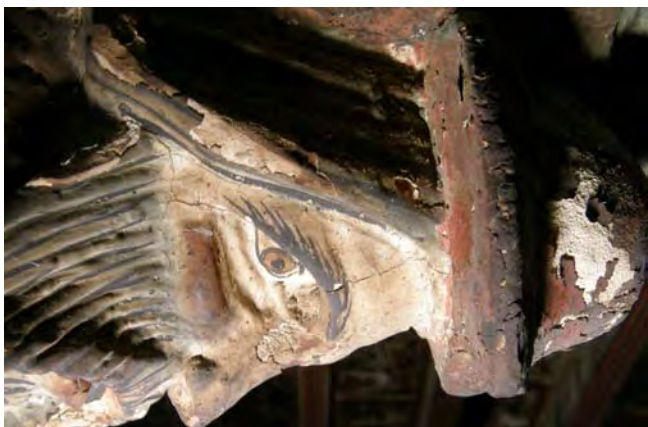
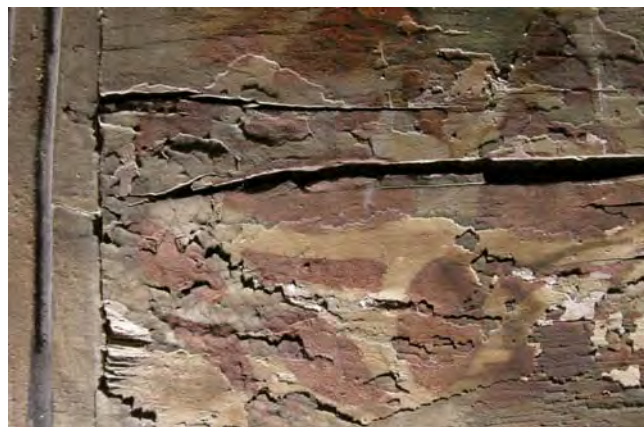
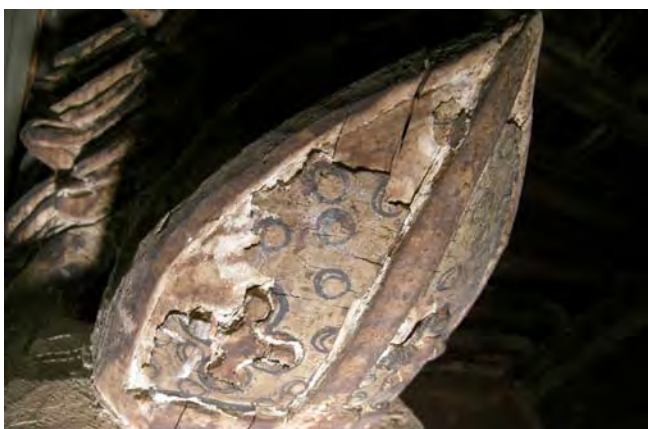
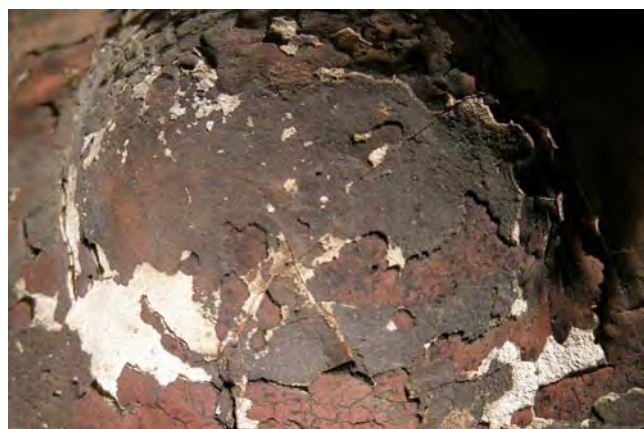
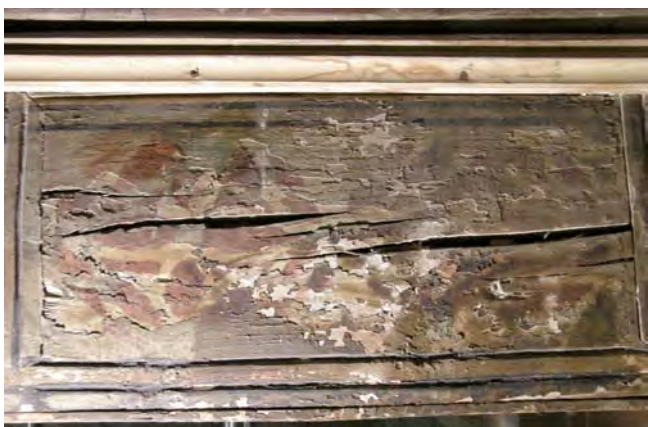
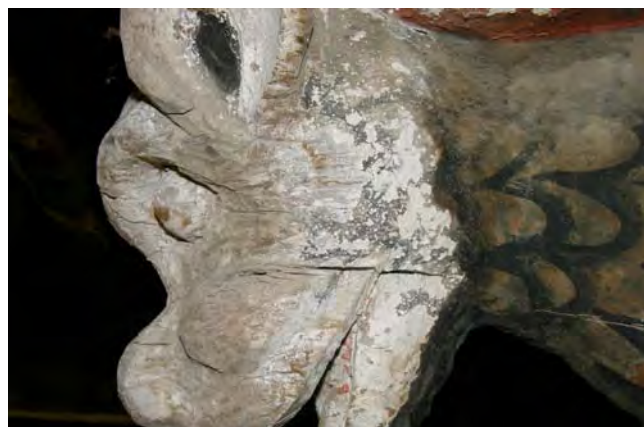
Figuras 35, 36, 37, 38, 39 y 40. Distintos ejemplos del estado de conservación de la policromía. Fotografías: Artyco, Archivo General IPCE.

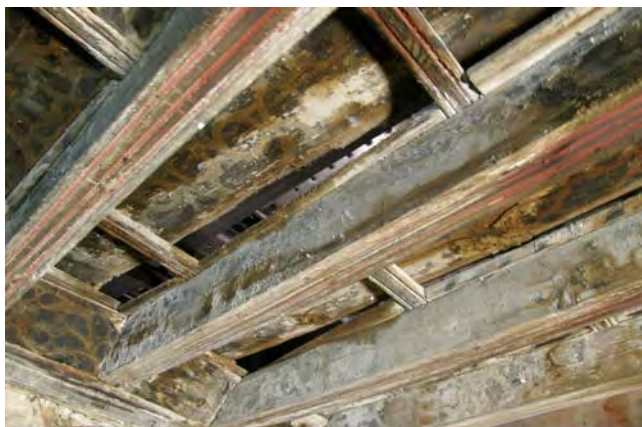
Figura 41. Efectos de las filtraciones de agua en la policromía. Fotografía: Artyco, Archivo General IPCE.

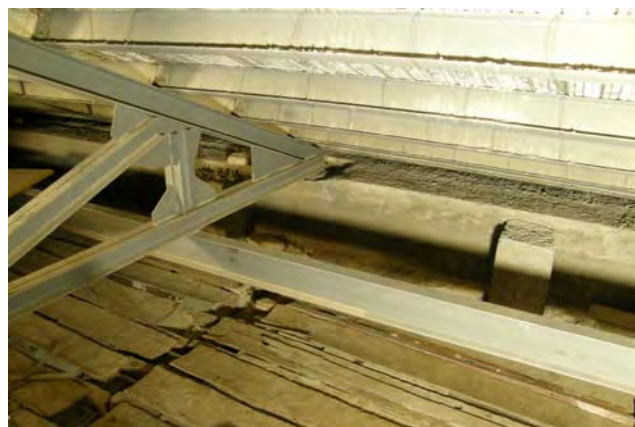
parte de la fisonomía del palacio, actuación que si bien solucionó la entrada de agua y parte del abandono del salón, en pocos años acabó creando nuevos problemas al incorporar un zuncho de hormigón como apoyo de la nueva cubierta metálica, que acabó abriendo los frágiles y esbeltos muros de tapial del salón. Como ya se ha mencionado, de esos años es también la eliminación del muro añadido en el XVII y la consiguiente recuperación del hastial sur, que acaba dejando a la vista la cubierta metálica en ese extremo de la sala (fig. 42).

Figura 42. Cubierta de cerchas de los años setenta del siglo XX apoyada sobre zuncho de hormigón. Fotografía: Artyco, Archivo General IPCE.

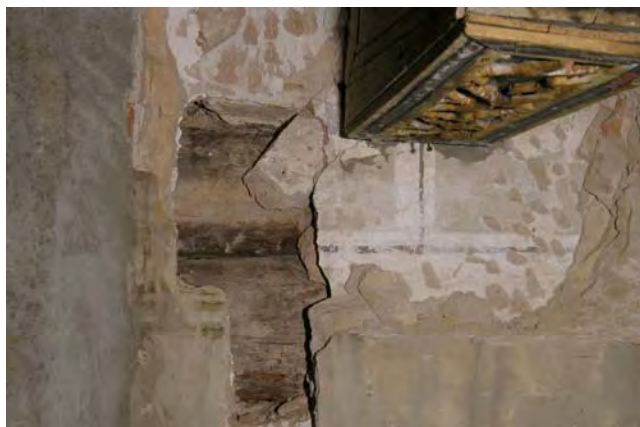
Figura 43. Catas de inspección realizadas en la unión entre la pintura mural y el alfarje. Fotografía: Artyco, Archivo General IPCE.
