# L'ÉGLISE NOTRE-DAME DE LAMOURGUIER À NARBONNE :

## la charpente peinte

M.-L. WESSEL

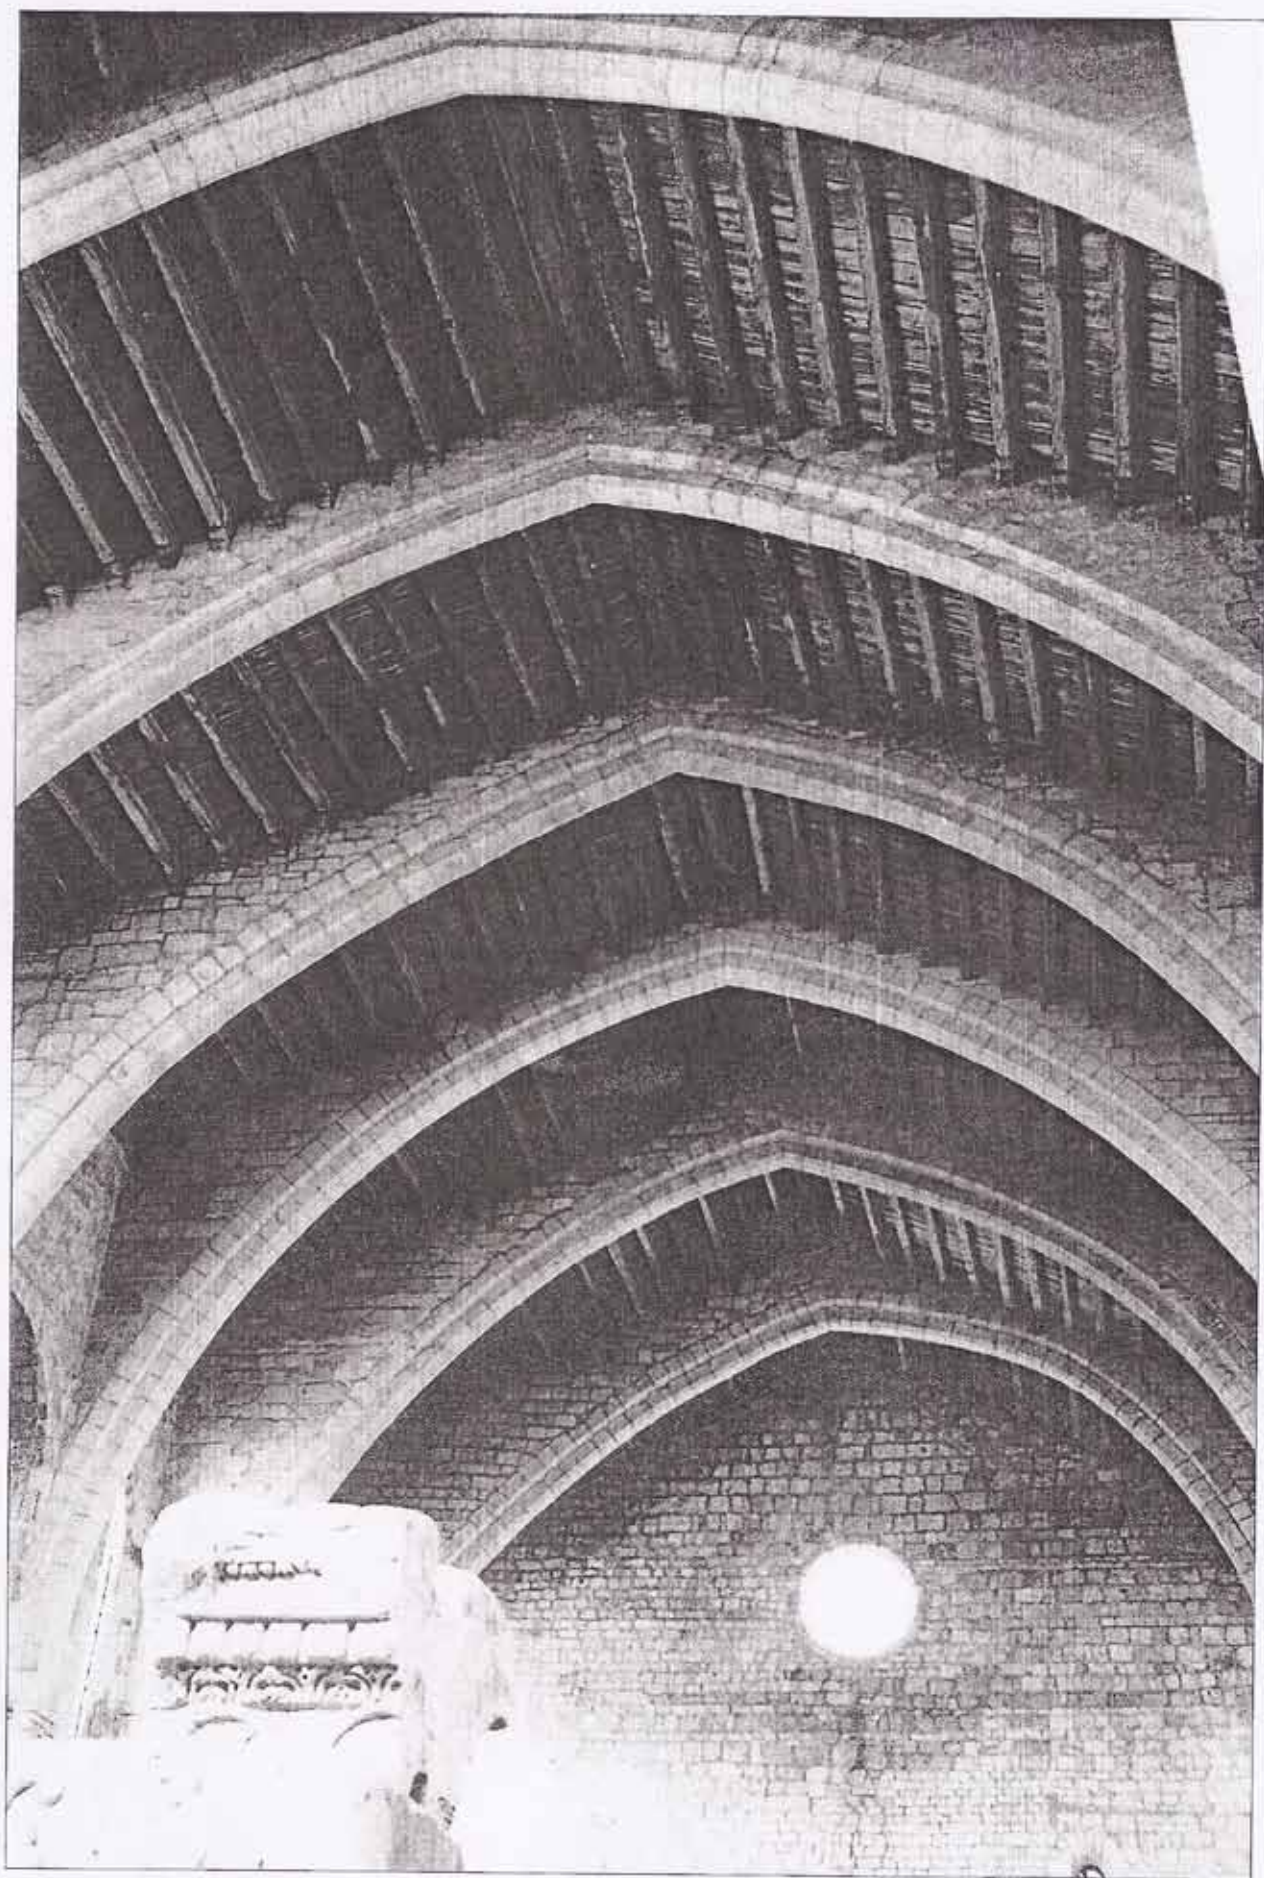
*Fig. 1 : Vue générale de la charpente (vers l'ouest)*

La nef de Notre-Dame de Lamourguier est couverte d'une charpente qui repose sur six arcs diaphragmes.

La charpente est constituée de pannes qui soutiennent les voliges et qui sont perpendiculaires aux arcs. Ces pannes sont au nombre de 31 par travée, 15 de chaque côté de la panne faîtière, plus large que les autres. Elles sont soutenues par des corbeaux qui s'encastrent dans les arcs.
