El estudio del alfarje Tanto Monta en Huesca saca a la luz su azarosa existencia y posibilitará su recuperación

Ana Carrassón López de Letona

Resumen

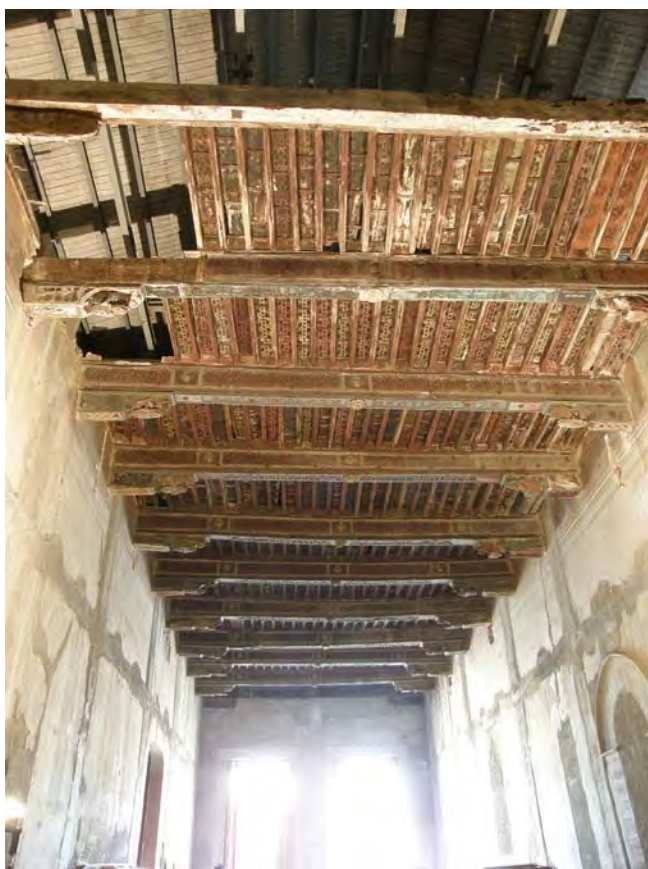
Figura 1. Vista general, sur norte, de la sala con la techumbre Tanto Monta. Fotografía: Artyco, Archivo General IPCE.

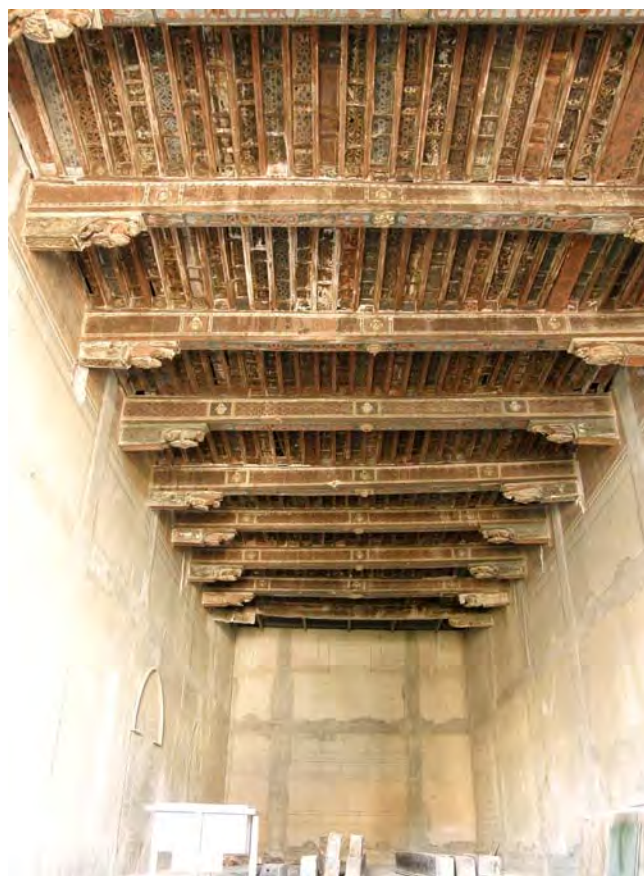
Figura 2. Vista general, norte sur, de la sala. El muro divisorio de la sala, construido por el obispo Bardaxí, estuvo a nivel de la última viga hasta el siglo pasado. En los paramentos se ven las consolidaciones de hormigón de finales del siglo xx. Fotografía: Artyco, Archivo General IPCE.

Más tarde, en los noventa, serán consolidados los paramentos mediante pilares de hormigón y zuncho perimetral a mitad de los muros, dando por concluida la consolidación de la sala pero sin realizar labores de conservación y restauración, que a lo largo del siglo XX nunca ha llegado a completarse como se puede apreciar en la actualidad (ver fig. 2).

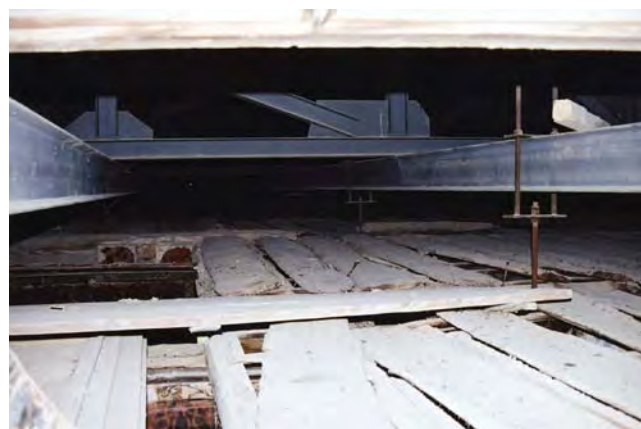
Figura 4. Sistema de colgado de la techumbre. Fotografía: Ana Carrassón.

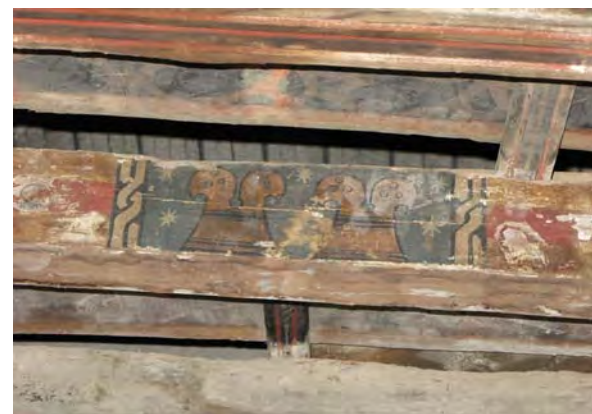
Figura 8. Una de las piezas no perteneciente al alfarje. Posiblemente representa dos torres o bien dos rocas ¿posible relación con el obispo Jaime Sarroca? Fotografía: Artyco, Archivo General IPCE.

visión engañosa de la situación real de la techumbre, al quedar enmascaradas las deformaciones, la flecha y vencimiento de vigas y canes. A todo ello se suma un reducido número de piezas de distinto origen, que no pertenecen a la techumbre, reutilizadas o añadidas en distintos momentos (fig. 6, 7 y 8).

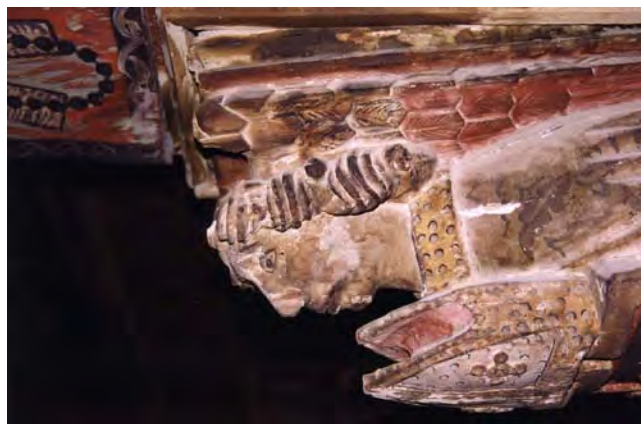
Figura 9. Detalle de una figura de los canes con policromía del siglo xv. Fotografía: Ana Carrassón.

del siglo xvii y a la intervención de consolidación del xix. Del siglo xv se conserva bajo los repintes la policromía de los alzados y figuras de los canes; la policromía de los alzados de las jácenas, aunque erosionada en algunos casos; la policromía de cornisas y tocaduras; el dorado de los florones y parte de la policromía de las tablas conservadas que decoran los papos de jácenas y canes, exceptuando la inscripción en letras recortadas de las jácenas con la leyenda Tanto Monta, pues se trata de piezas repuestas recientemente (fig. 9 y 10).

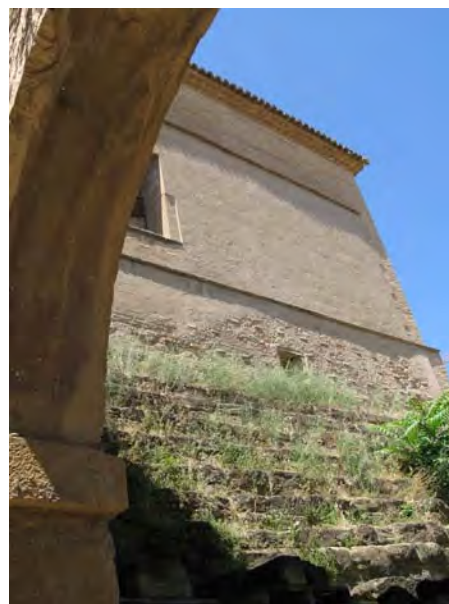
constituido por arcos de diafragma apuntados, conforma un volumen rectangular de gran altura, remate de las edificaciones del palacio. La esquina noreste y parte del paramento oriental se encuentran libres, sin muros perpendiculares de arriostramiento. Su construcción con muro de tapial, material más ligero y deleznable, sería la causa que obligó ya en 1384 a intervenir con la construcción de un contrafuerte escalonado del muro oriental para evitar el derrumbamiento, pues ofrecía *grant e evident periplo de cayer e que si cayba, seré destrucción de las casas de la vispalia e mayorment de todos los celleyros que son jus aquell e las vexiellos que y son perdrian e destruirían*¹² (fig. 20).

Figura 20. Contrafuerte escalonado en la base del muro oriental del salón del alfarje. Fotografía: Ana Carrassón.

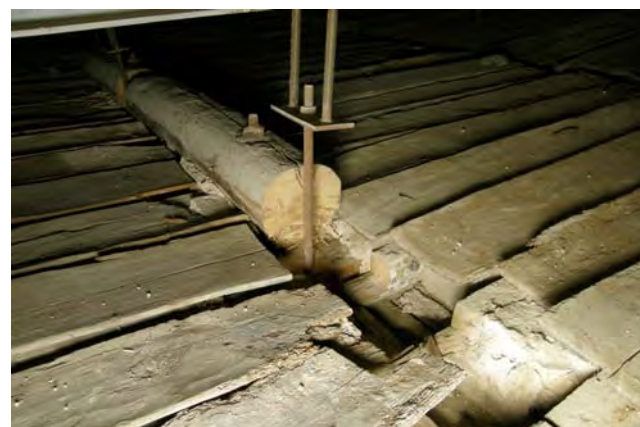
Figura 28. Elementos de cuelgue del alfarje y madero de refuerzo. Fotografía: Artyco, Archivo General IPCE.

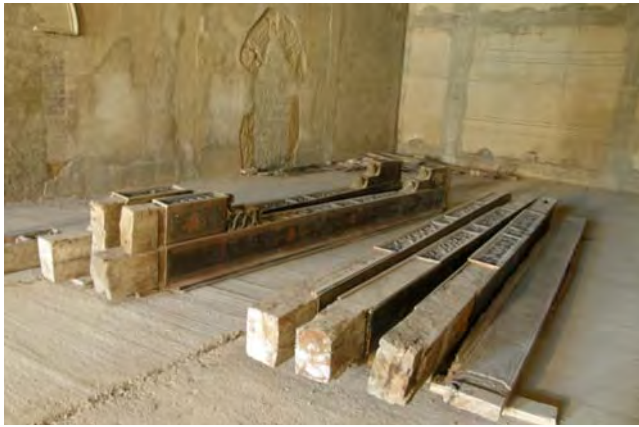
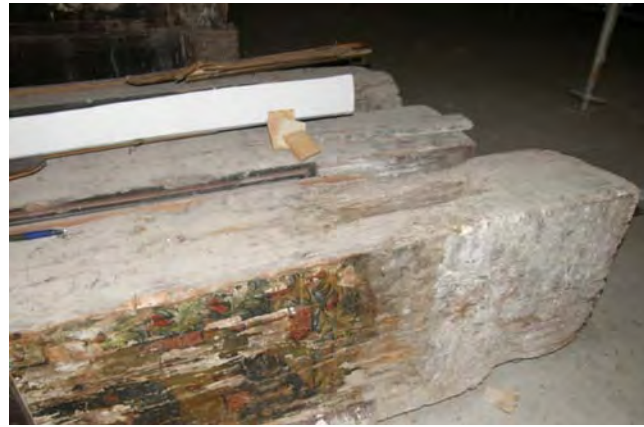
Figuras 29 y 30. Las vigas del artesanado de Urriés con la viga seccionada perteneciente al alfarje Tanto Monta. La fotografía es del 2008, cuando las piezas se encontraban almacenadas en el salón. Fotografías: Artyco, Archivo General IPCE.

Es también Del Arco quien recoge las afirmaciones de Aynsa y del P. Ramón de Huesca, indicando que en el palacio había otra gran sala que desapareció en sucesivas reformas, conservando sin embargo parte del artesonado y que lleva las armas del obispo Hugo de Urriés, quien rigió la diócesis desde 1424 hasta 1443, por tanto anterior a Espés. Debido a las numerosas remodelaciones del palacio, se desconoce con exactitud la ubicación de esta sala²⁵. Lo que sí sabemos es que en el suelo de la sala de Tanto Monta estaban depositadas desde los años setenta, cuando se demolieron estancias que amenazaban ruina, las vigas del artesonado de Urriés, y entre ellas se encuentra una viga y sus respectivos canes del alfarje Tanto Monta. El artesonado de Urriés se completó con una de las dos vigas que habían sido desmontadas con la construcción del piso superior del salón, en el siglo xvii. La viga reutilizada se encuentra seccionada y repolicromada, y sus canes cubiertos por tableros pintados con el escudo del obispo Colom (fig. 29 y 30).

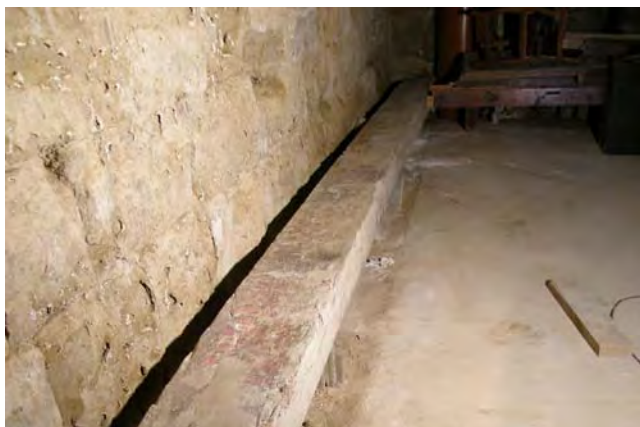
Figuras 31 y 32. La viga del siglo XV desmontada en el XVII y depositada en el tinell, detalle de su policromía con las manos y el rosario. Fotografías: Artyco, Archivo General IPCE.

convirtió la techumbre en forjado de piso, provocando los consiguientes problemas. Los cajeados donde se alojaban las tijeras que formaban la cubierta primitiva fueron determinantes, junto a otras observaciones, para entender el tipo de cubierta que cerraba el salón en el siglo xv (fig. 31 y 32).
