A LA DECOUVERTE DES PLAFONDS PEINTS DE BEZIERS

(Visite organisée par l'association RCCPM)

Visite du 13 septembre 2019 organisée par la RCCPM

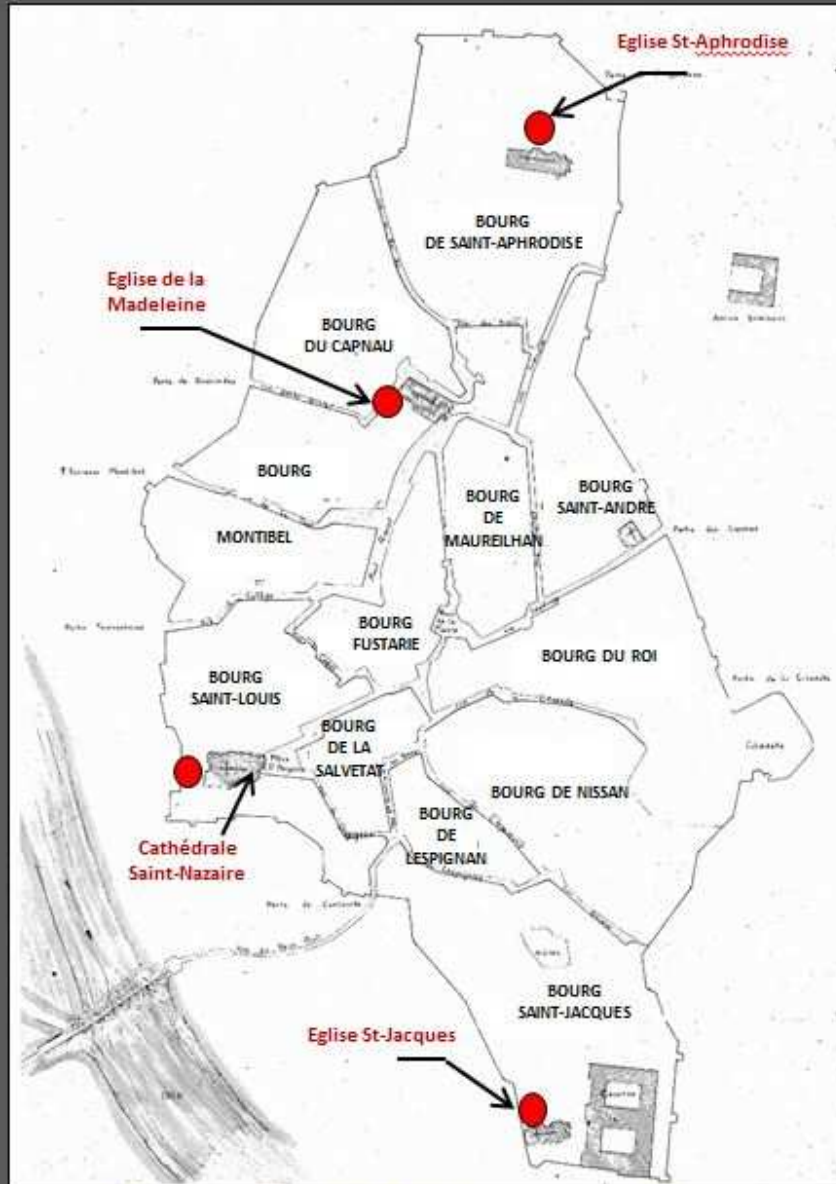
Plan restitué de Béziers avec ses bourgs
Archives communales

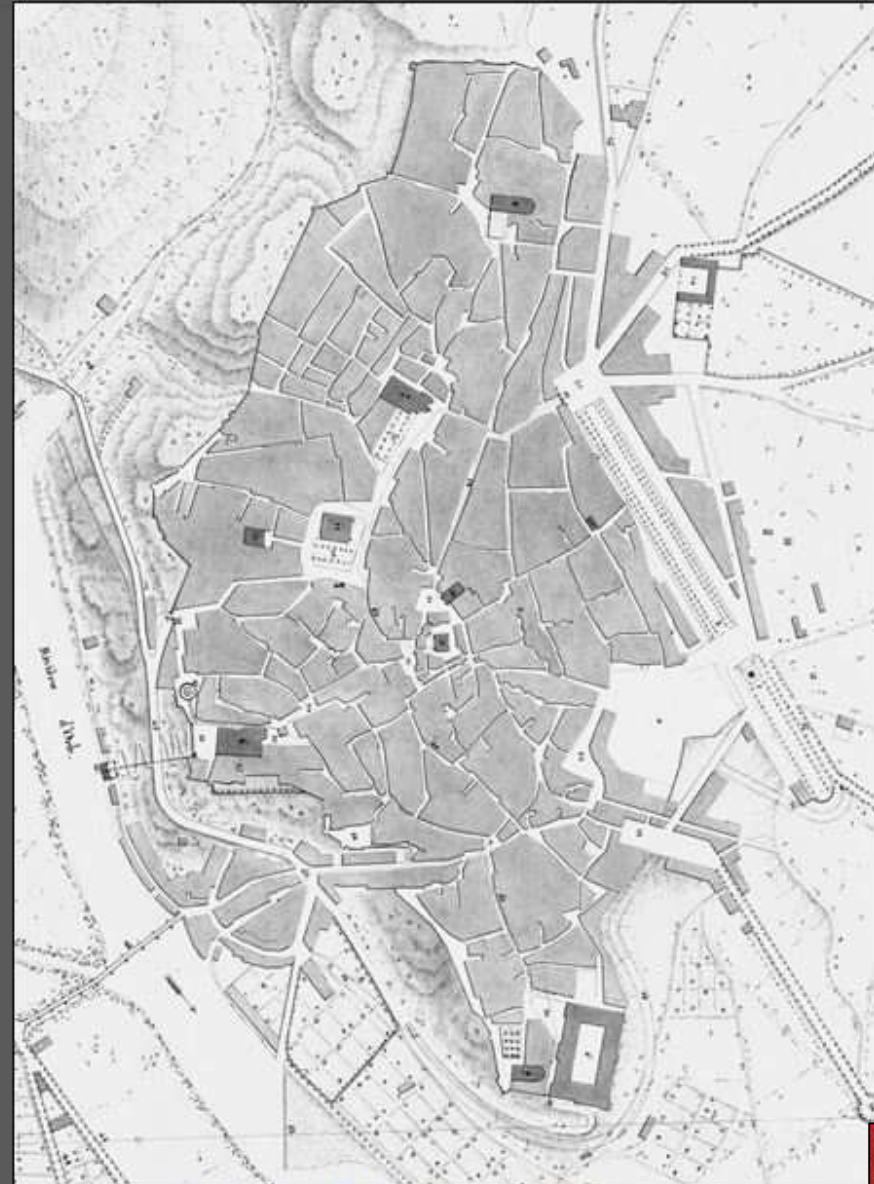
Plan de 1838 - Fonds VNF - Toulouse

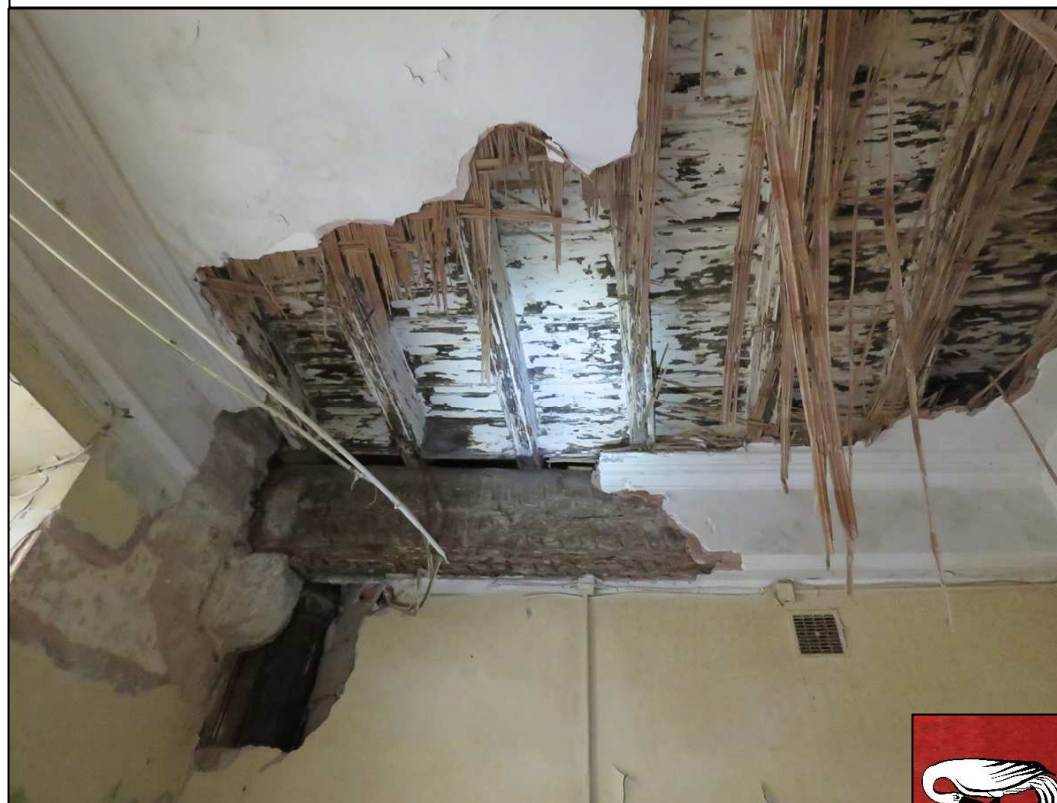
Découverte faite par la Mission Archéologique de Béziers d'un plafond du XVe siècle (non peint), à l'intérieur d'un bâtiment remanié extérieurement au XVIIIe siècle

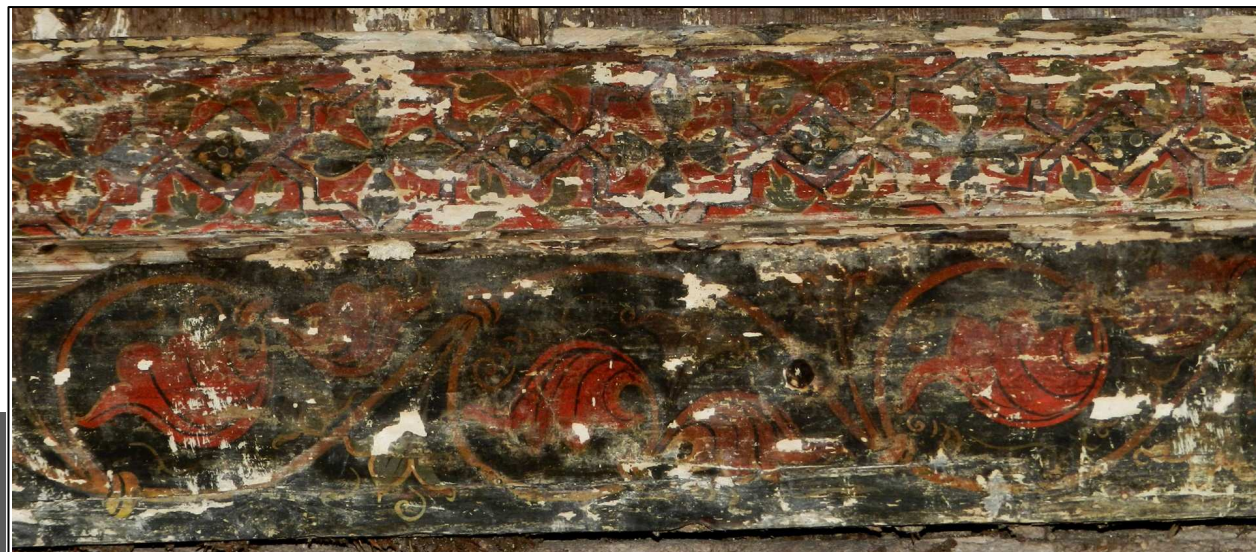
Décor géométrique et de rinceaux du XIVe siècle

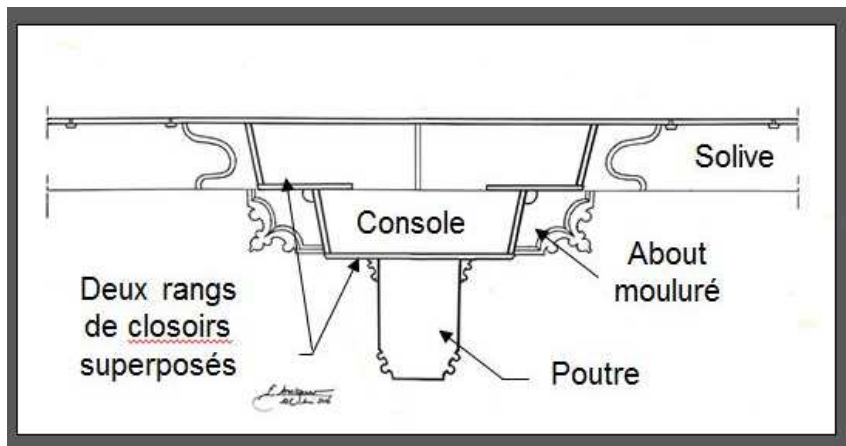
Détail en coupe -F.Mazeran

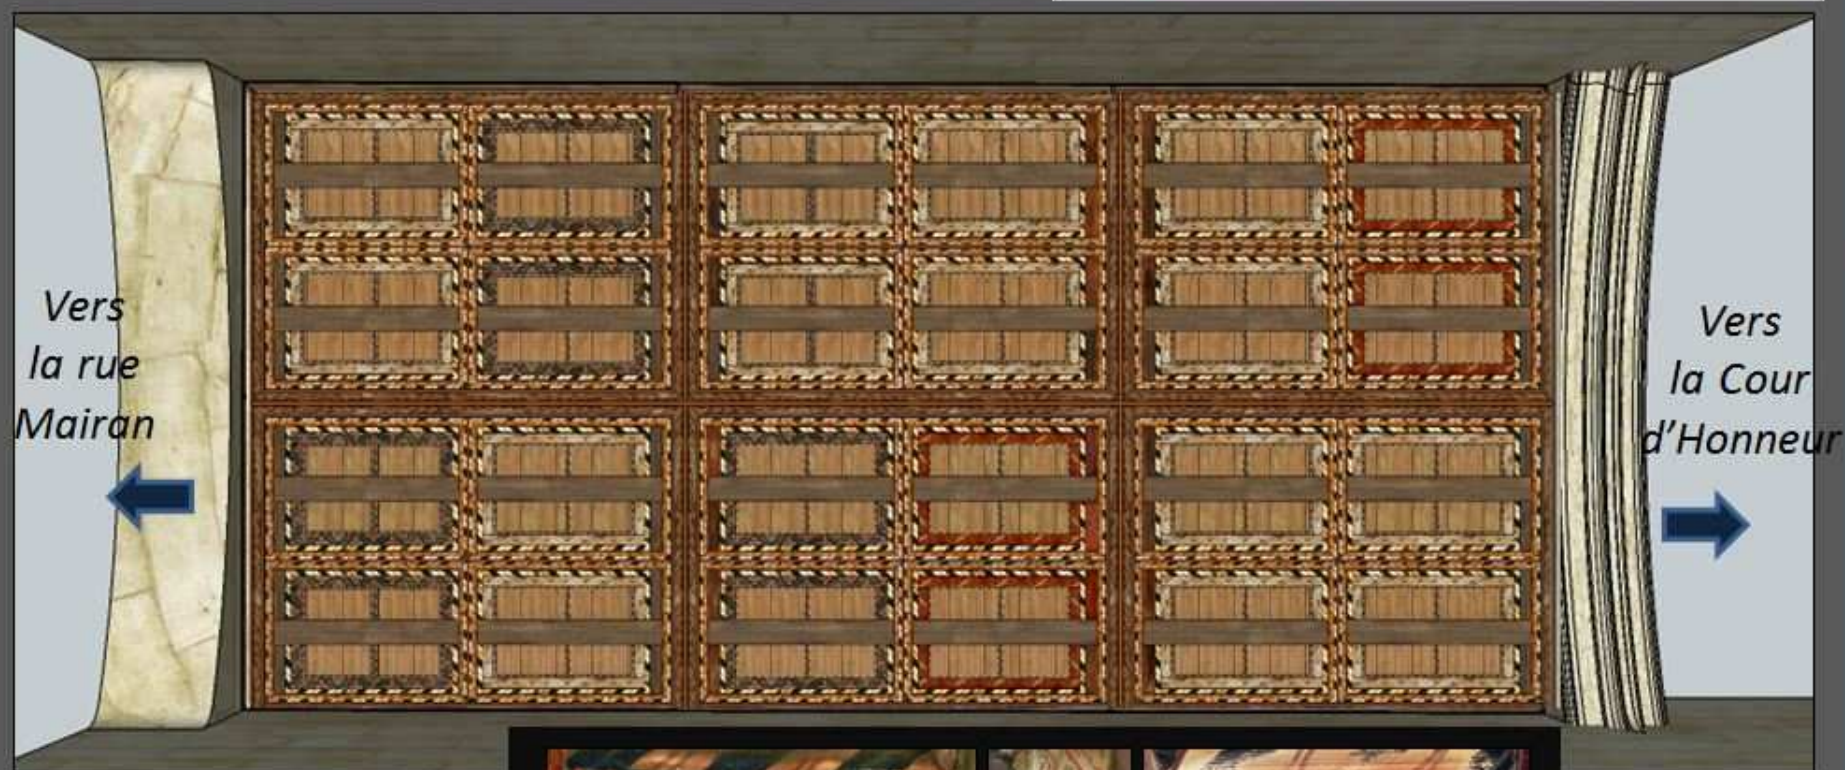
Plan du plafond

- Un plafond situé à 5,50m de hauteur composé de 96 closoirs figuratifs ou armoriés, en partie effacés

- Un plafond composé de 6 grands caissons et 24 petits caissons
- Un plafond se caractérisant par 3 grandes poutres moulurées, 1 longitudinale (non porteuse), 2 transversales (porteuses)
- Un système complété de planches murallères moulurées

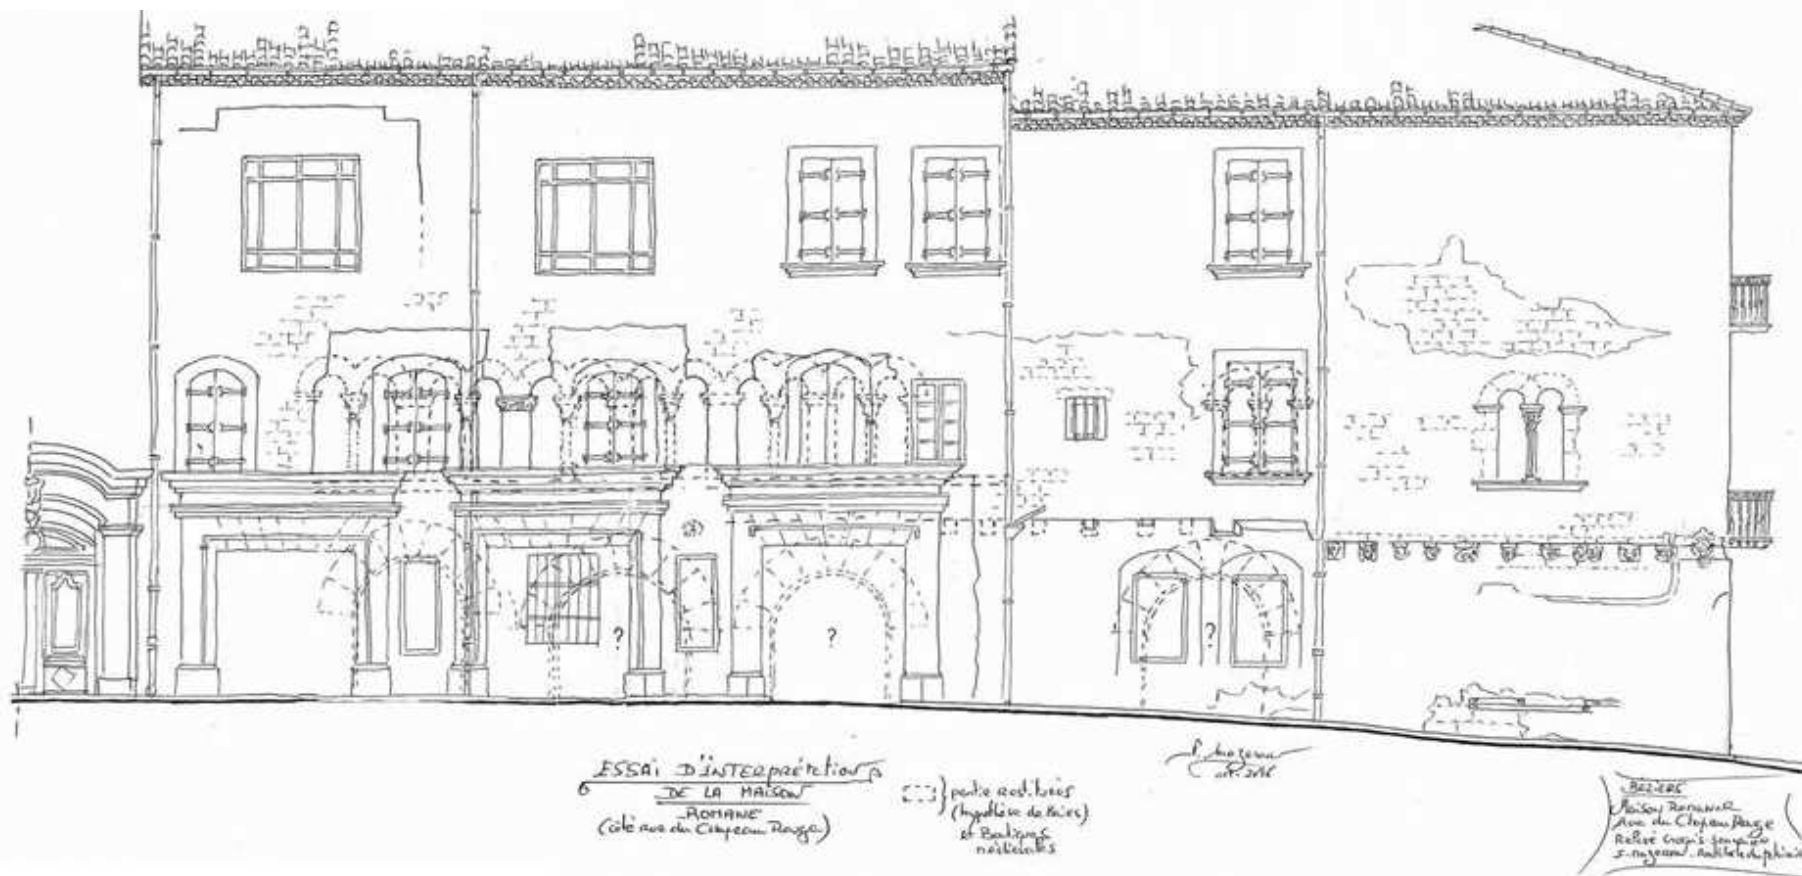
Développé de façade côté rue du Chapeau Rouge
Dessin restitué - F.Mazeran

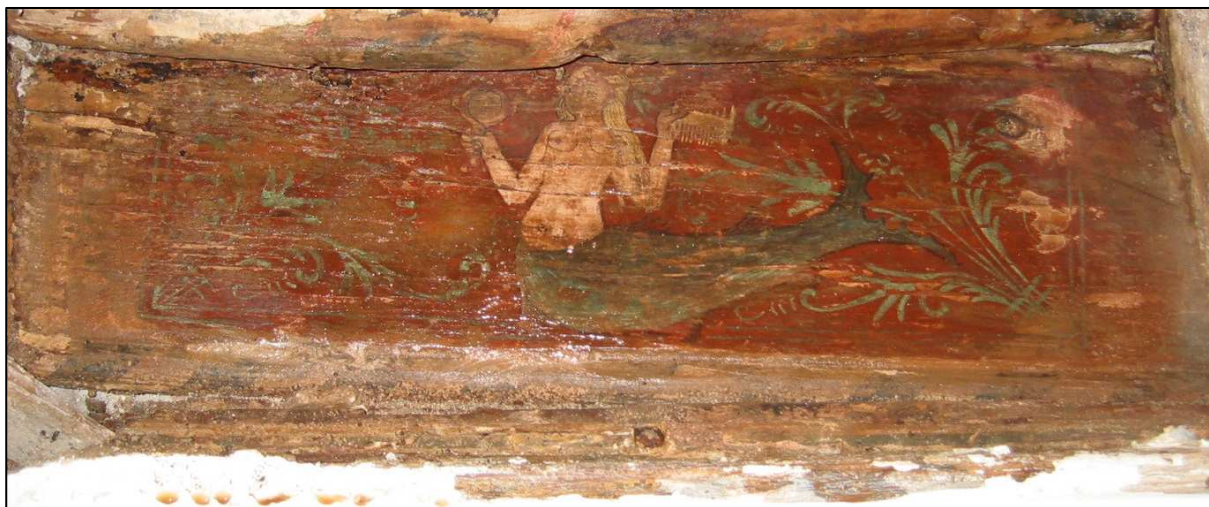
Détail des closoirs du début du XVI^e siècle présents sur le plafond du 1^{er} étage (Couple, sirène phylactère et blason de marchand)
